2023年3月28日保津川遊船転覆事故

事故再発防止対策について

2023年7月13日

保津川遊船企業組合

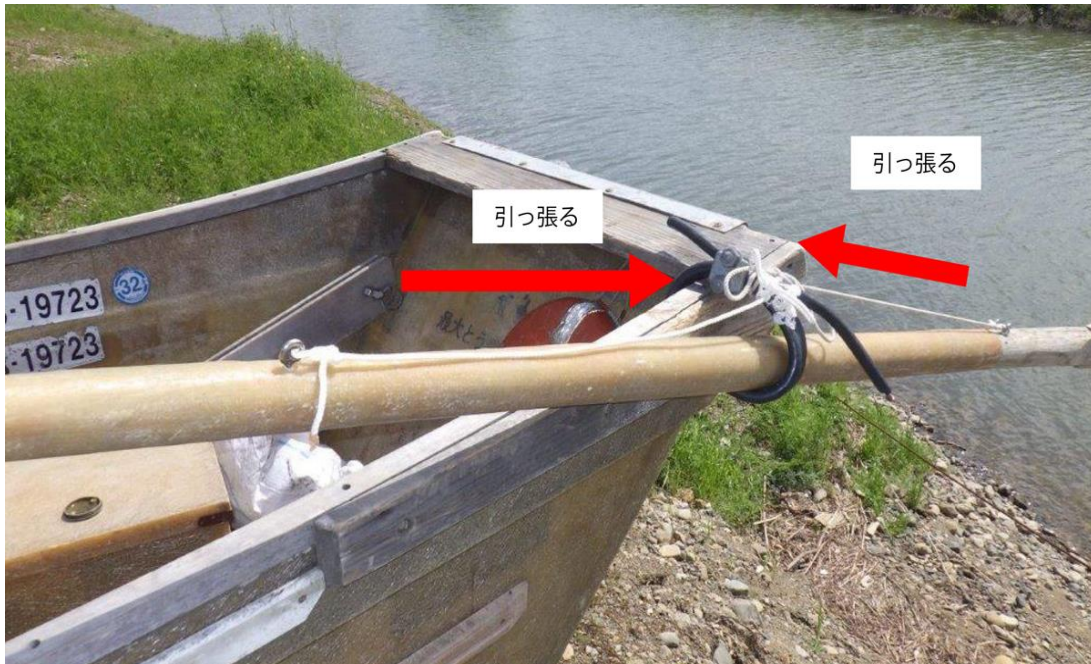
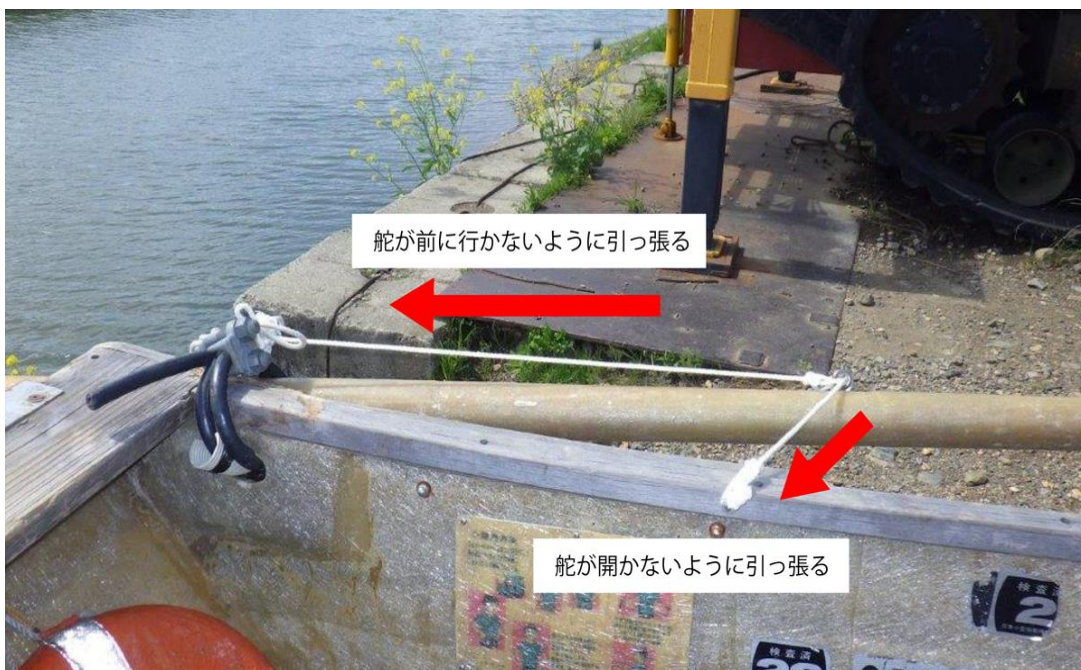
#### ④舵制御抑制ハーネス(ロープ)

- 舵持ちの落水等により舵の制御が不能となった場合に、舵の先端部のグリップが水中に脱落しないよう、これまでの後方へのズレを防止するハーネス(ロープ)に加えて、新たに前方へのズレを制御抑制するハーネスを設置する。

※舵緒を支点に前後・横の起動範囲を安定させ、舵本体のズレを防止する。

従来は舵緒から後方にむけて、吊りロープを張っていた。⇒ (改良)舵緒を支点とし、前後に吊りロープを張ることで、舵本体の前後のズレを防止するとともに、舵が船体から開き過ぎないように可動範囲を定めるロープを張った。(船頭の体が船体外へ出ない工夫)

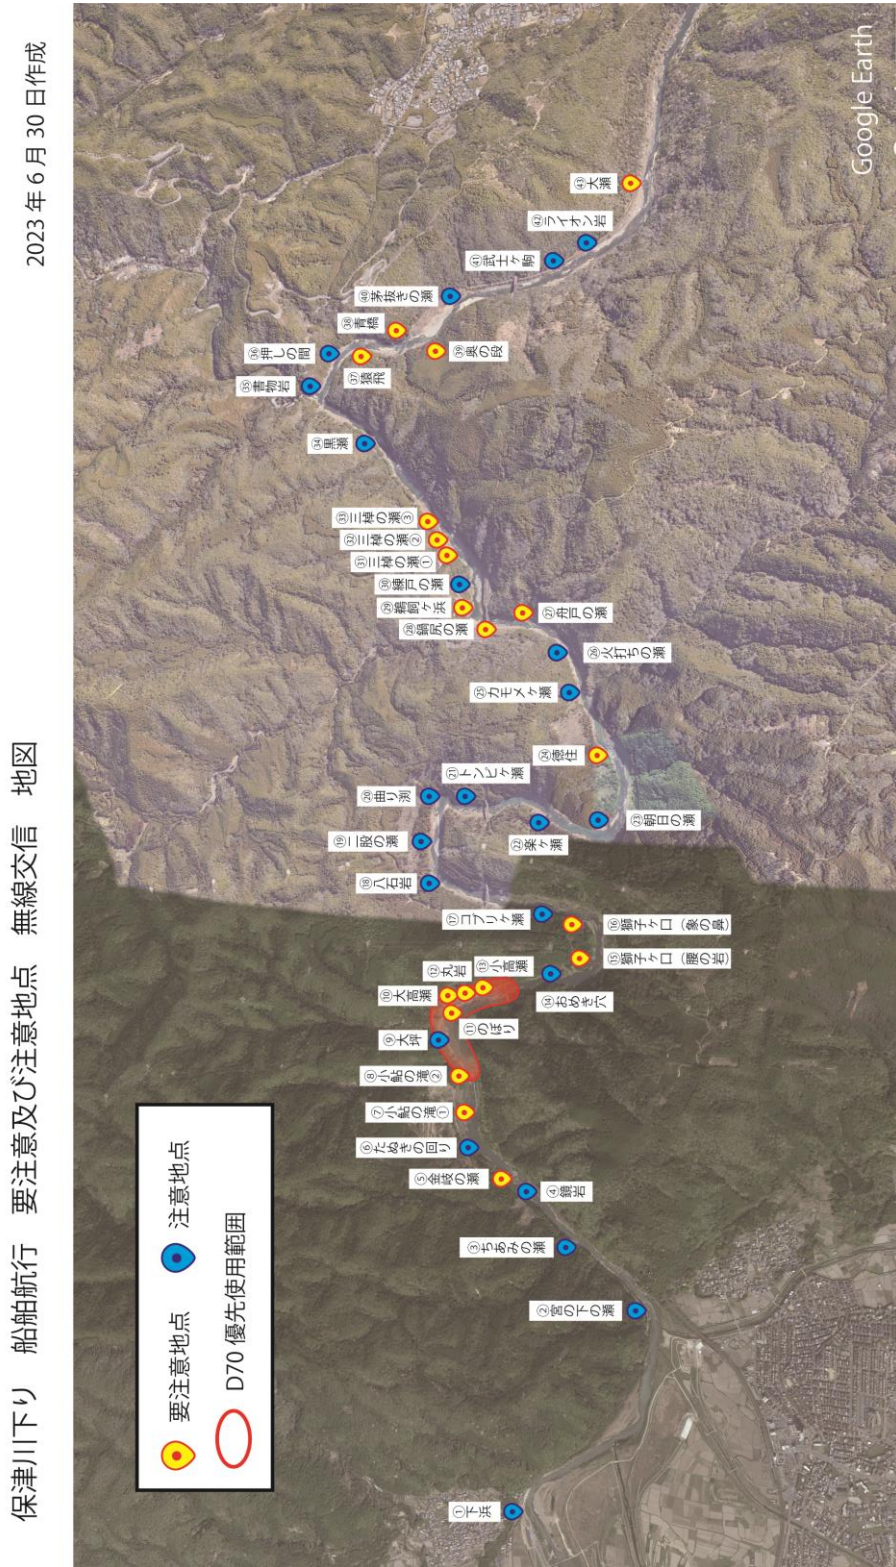
図 3 要注意及び注意地点、無線交信地図

- 運航ルートにおける無線機及び携帯電話の通信可能地点を地図上にプロットし、すべての船頭が理解・情報共有している。単独運航の場合、通信が難しい箇所に入る前に定期連絡を入れる等の行動時の参考にする。

※船舶航行 要注意及び注意地点地図の要注意地点通過後、連絡入れる。

無線 IP502 が通じにくいので、無線 D70 を使用して 遊船本部 と交信してください。
