2023年3月28日保津川遊船転覆事故

事故再発防止対策について(案)

2023年6月12日

保津川遊船企業組合

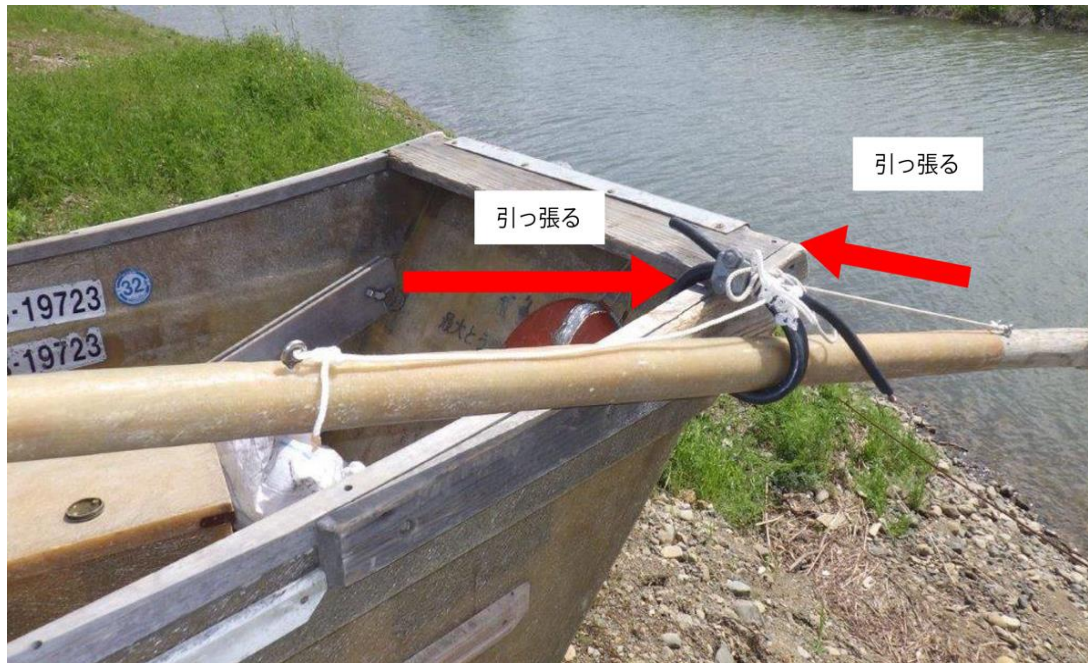
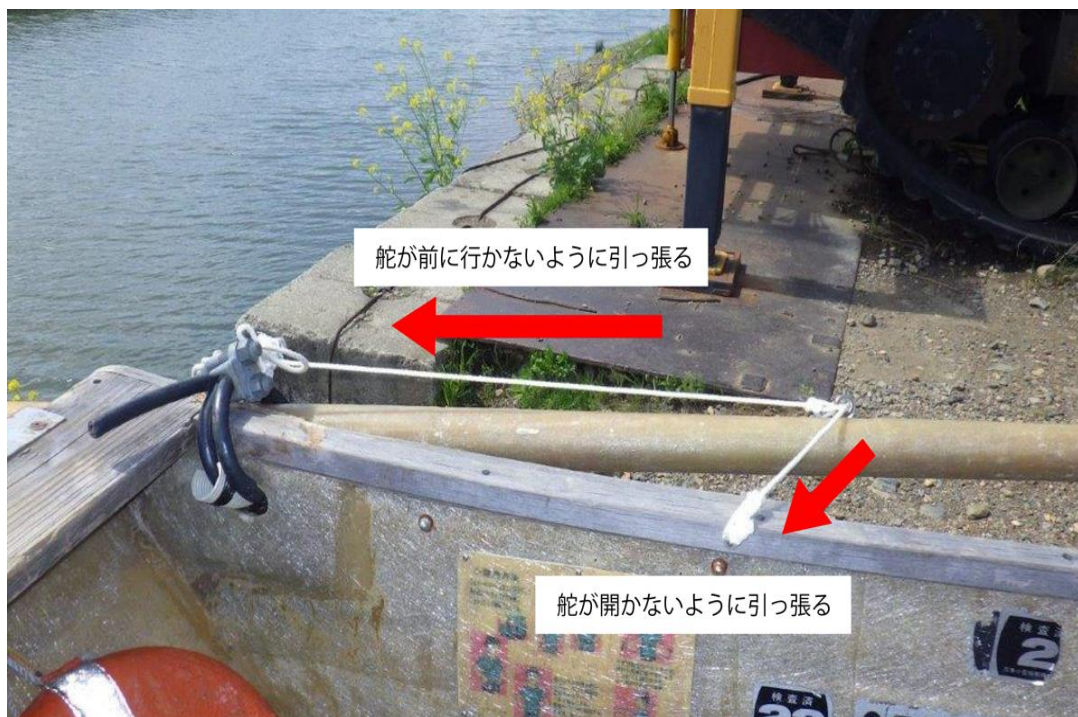
④舵制御抑制ハーネス(ロープ)

舵持ちの船頭が落水した後、操舵不能状態に陥った。

別の船頭がすぐに船尾に移動し舵を操作しようとしたが、舵を持つグリップの部分が水中に浸かり艫(トモ)から離れていたため、舵を持つことができず、舵を正常位置に戻せず、船の航路を修正できなかった。事実上の操舵不能状態となった。

- 舵持ちの落水等により舵の制御が不能となった場合に、舵の先端部のグリップが水中に脱落しないよう、これまでの後方へのズレを防止するハーネス(ロープ)に加えて、新たに前方へのズレを制御抑制するハーネスを設置する。

舵の改良点

従来は舵緒から後方にむけて、吊りロープを張っていた。⇒ (改良)舵緒を支点とし、前後に吊りロープを張ることで、舵本体の前後のズレを防止するとともに、舵が船体から開き過ぎないように可動範囲を定めるロープを張った。(船頭の体が船体外へ出ない工夫)
