2023年3月28日保津川遊船転覆事故

事故再発防止対策について(案)

2023年6月12日

保津川遊船企業組合

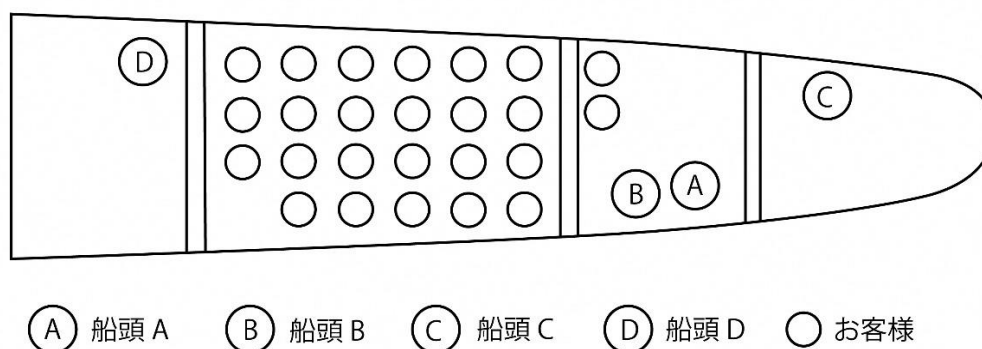
図1 乗員、乗客位置図

- 1) 事故発生日時 2023年(令和5年)3月28日午前11時頃
- 2) 事故発生現場 保津川の高瀬、丸岩付近
- 3) 河川の状況 水位69cm(<基準最高水位85cm)
- 4) 事故船舶 保津川遊船企業組合所属「9号船」
- 5) 事故船舶船頭 船頭A(船長・表櫂) 船頭B(裏櫂) 船頭C(竿差し)
船頭D(舵持ち) 以上4人 ※船頭(船士)
- 6) 事故船舶乗客 25人

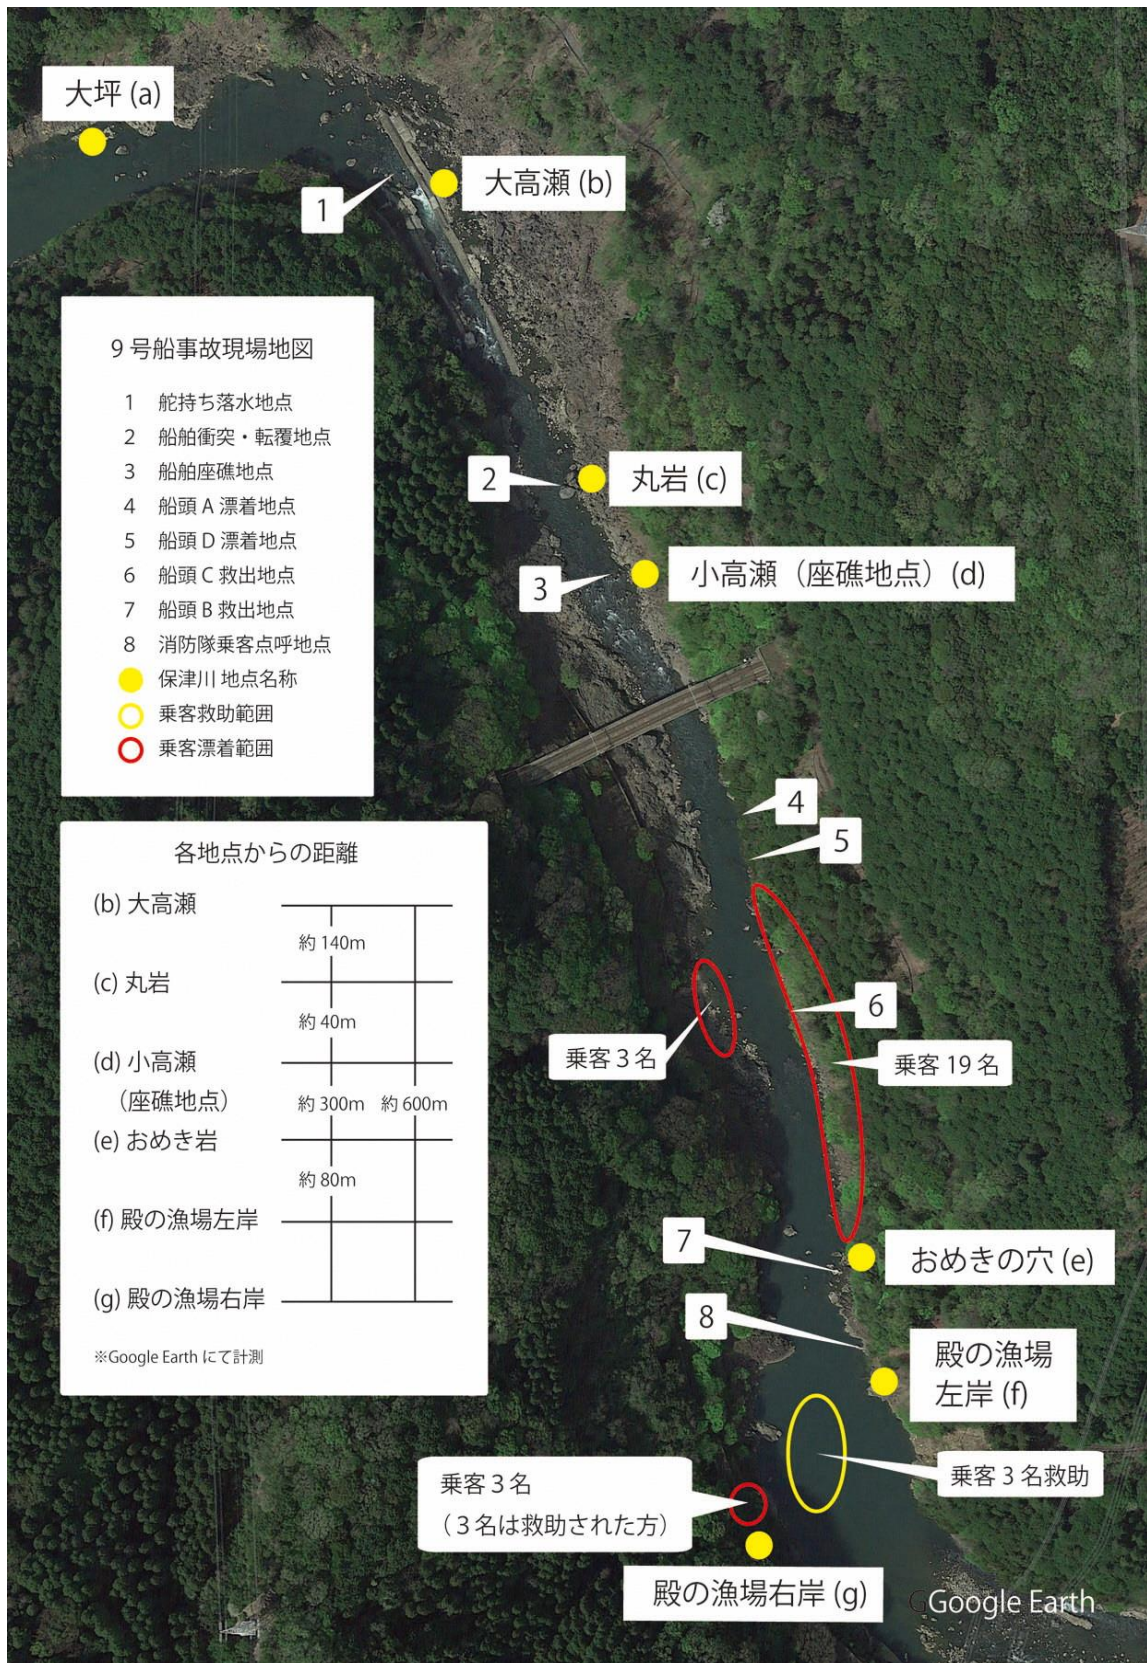
図2 事故現場地図

- ・ 事故発生の連絡を受けた遊船本部は、救助のために救援艇(空船と救助資機材運搬船を含む)7隻、ラフティングボート(以下「ラフト」という。)2隻及び救援車両2台を出動させた。出動時刻は11時30分頃から順次。
救助船87号船、救助船85号船は大高瀬(b)上流の大坪(a)に停泊し、下流と無線連絡を取りながらおめきの穴(e)付近へ向かった。現着時刻は12時10分頃。
- ・ 最初に救助船85号船が船頭Cを嵐山まで搬送した。
- ・ 救援車両に乗って現場に到着した遊船本部・営業統括理事は(a)に停泊していた救助船87号船に乗り換え、(e)にて現場指揮をとった。現場で安否確認をとっていた船頭からの現状報告を受け、無線にて現状を遊船本部に報告するとともに、(a)に待機していた救助船83号船の(e)への発船を指示した。
- ・ 12時30分頃に亀岡消防署救助隊が陸路にて(e)上流約 100m 地点に到着。その後、救助船135号船が、消防隊員4人を乗せて、(e)に上流約 100m 付近の対岸に孤立していたお客様3人のもとに着岸し、救助活動を行った。

- ・ 13時7分、ラフト2隻が(e)に到着。行方不明の船頭Bが9号船に取り残されている可能性を考え、ラフトの6名は座礁地点(d)へ移動。
- ・ 救援のために他社ラフティング会社のラフトが(d)に到着。岩にロープを張り、ラフトで転覆船内の生存確認をすると何らかの音が聞こえてくることを確認。船頭Bが転覆船内に取り残されている可能性を考え、遊船本部にチルホール等の川作用の資材の搬送を要請した。
- ・ 救助船135号船、救助船141号船が毛布、タオル、飲食物等の救援物資を殿の漁場左岸(f)に搬送した。消防救助隊の指揮で、全船を(e)(f)付近に集めてお客様の安否確認を行った。9号船のお客様全員の生存が確認されたが、船頭Bが行方不明のままであり、消防救助隊と船頭が捜索を続けることとなった。
